Dokumentationsbericht Großensee
– Monitoring der historischen Fischerkähne –
(Fundstelle Großensee LA 41)

Autor: Elmar Klemm
Untersuchung: September 2019 – Mai 2021

2. Kampagne 2019: Wrack 1

4. Kampagne 2021: Wrack 2

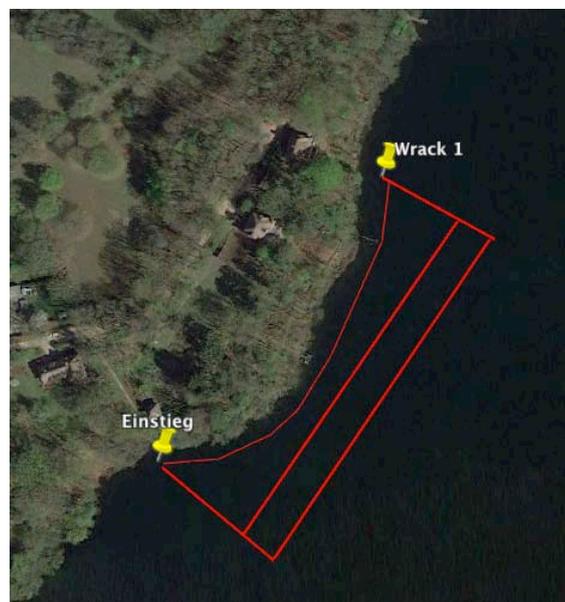
Das Wrack liegt direkt unterhalb des Hauses „Am Pfefferberg 7“. Die Distanz der Bug-Lage zum Ufer beträgt ca. 6 Meter.

Die gemessene Koordinate lautet N 53° 37.416/E 010° 20.874

Untersuchung der 3-, 5- und 7-Meter-Linie
von der Slippe bis zum Wrack

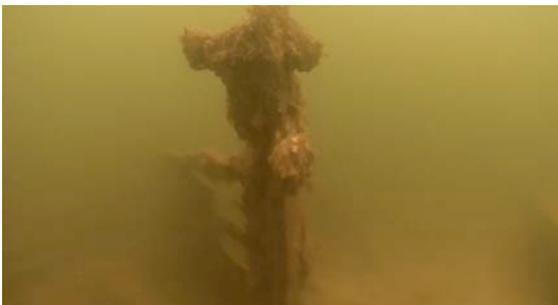
Der Bugsteven ist noch gut erhalten

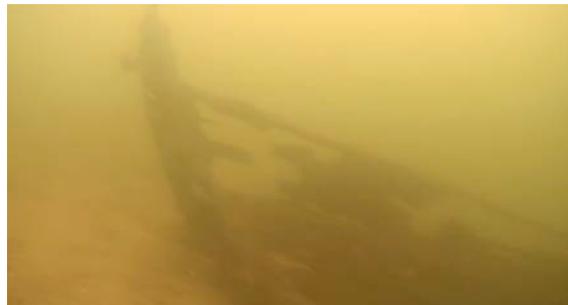
Bordwände und Spanten mittschiffs

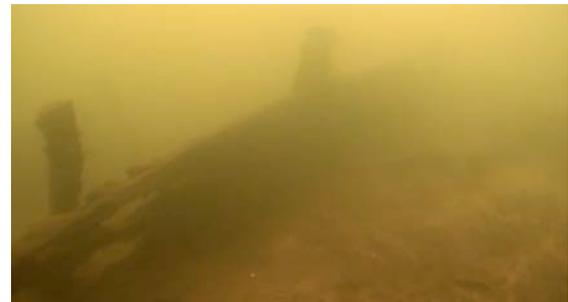
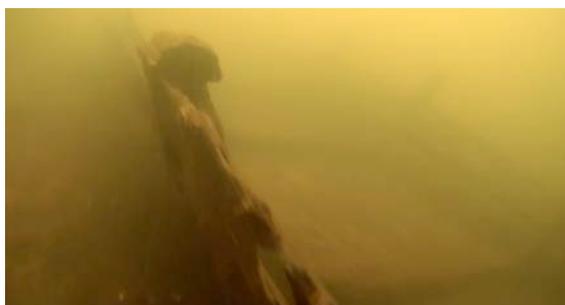
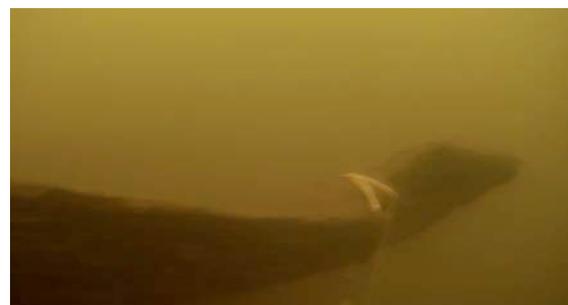
Der Hecksteven ist ebenfalls deutlich erkennbar

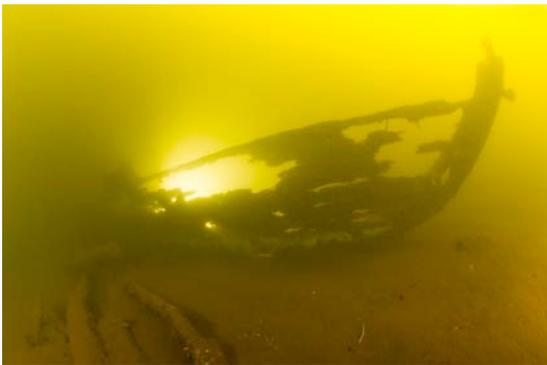
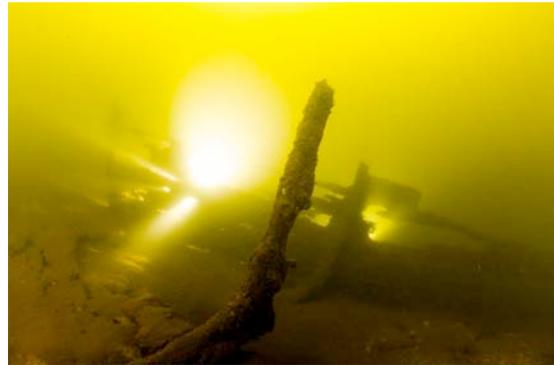
Das Wrack ist in seiner Rumpfstruktur vollständig erhalten. Es liegt auf ebenem Kiel auf dem Hang des Westufers, der an dieser Stelle bis in 12m Tiefe führt. Der tiefste Punkt wird mit 7,5m gemessen. Aufgrund der steilen Hanglage mit 4m Höhenunterschied arbeiten wir vom Heck zum Bug.

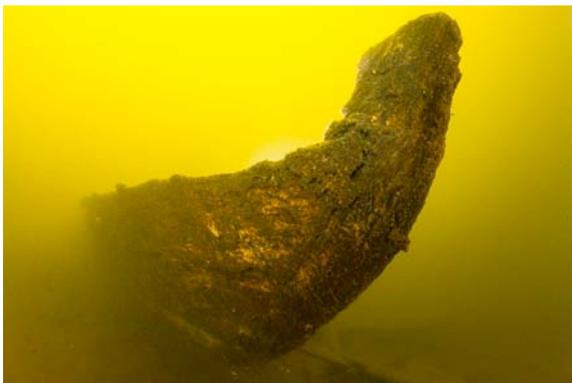
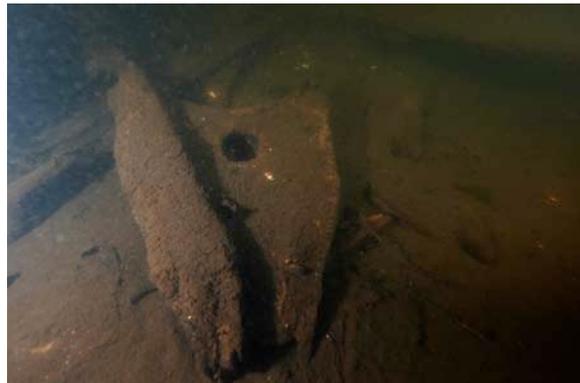
Der massive Hecksteven steht 56 cm über dem Grund. Direkt daneben liegt auf dem Grund ein bearbeitetes Holz-Element: die einstige Heck-Auflage mit einer Bohrung, die vermutlich das Ruder gehalten hat.

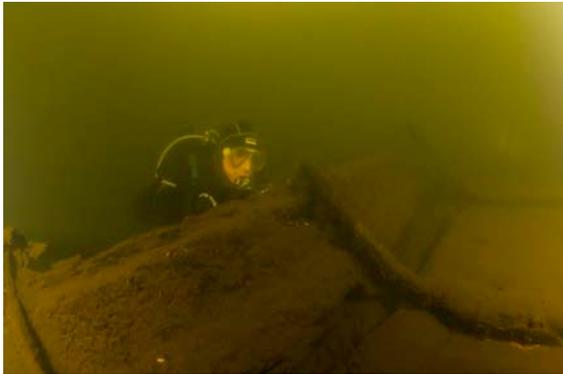
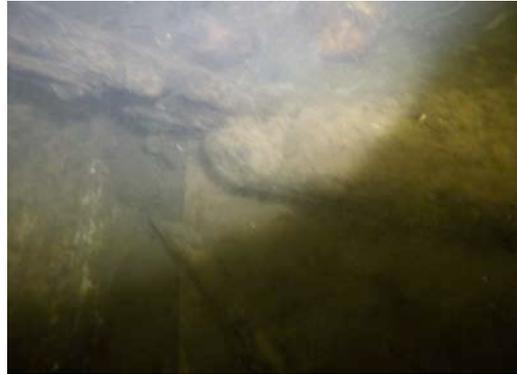
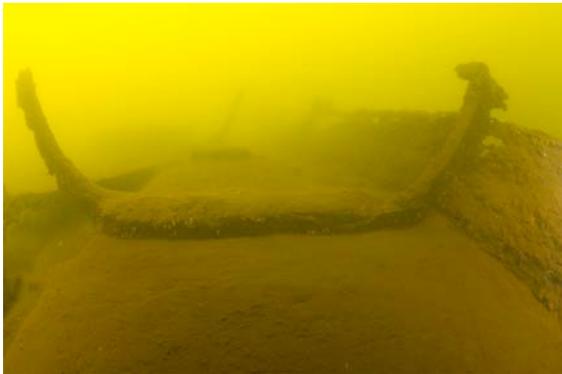
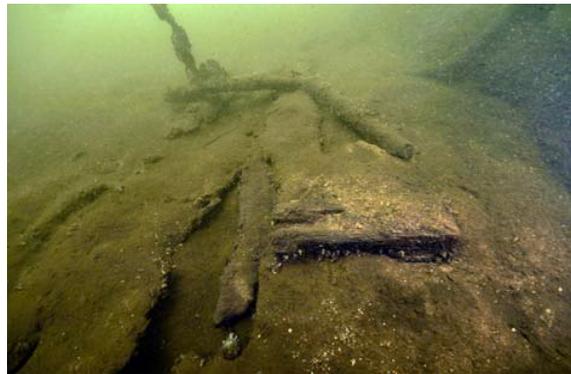
Mittschiffs erstreckt sich ein durchgehender Schiffboden. Auf ihm sind insgesamt sieben Spanten montiert. Diese bestehen aus zwei Spant-Elementen und scheinen an den Verbindungen mit Eisen „verbacken“ zu sein. Zudem sind an einzelnen Stellen des Bodens eiserne Nagelköpfe zu erkennen. Zwischen Spant 5 und 6 (vom Heck gezählt) ist mittig ein massiver Holzblock montiert.

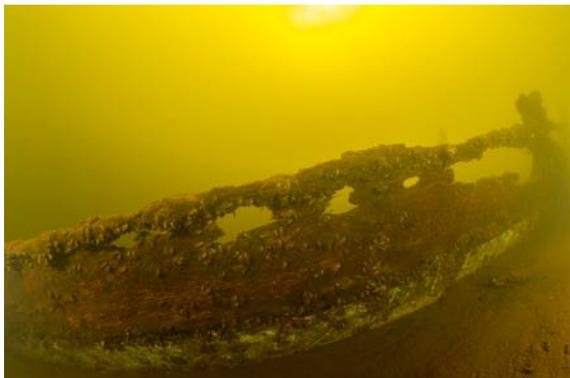
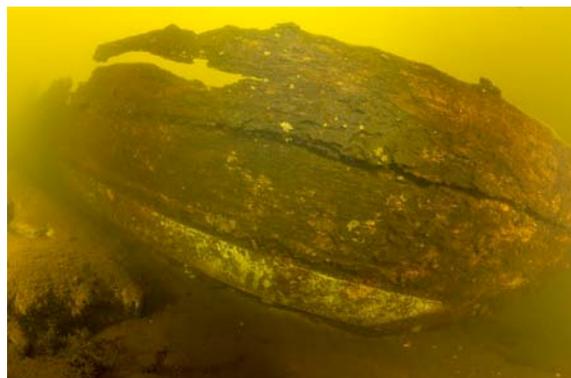
Die Bordwände sind zu beiden Seiten unterschiedlich erhalten. Sie bestehen aus drei geklinkerten Planken von je 20 cm Höhe. Unterhalb der Wasserlinie ist das Boot bis zu einer Höhe von 20 cm vollständig mit Blech beschlagen. Unter der Grünspan-Patina ist das rote Kupfer deutlich zu erkennen. Oberhalb des Kupferbeschlags sind zwei Plankengänge erkennbar. Der obere Plankengang ist weitgehend abgetragen. So beträgt die durchschnittliche Höhe der Bordwände ca. 50 cm. Die Höhe der überragenden Spanten misst 65 cm.

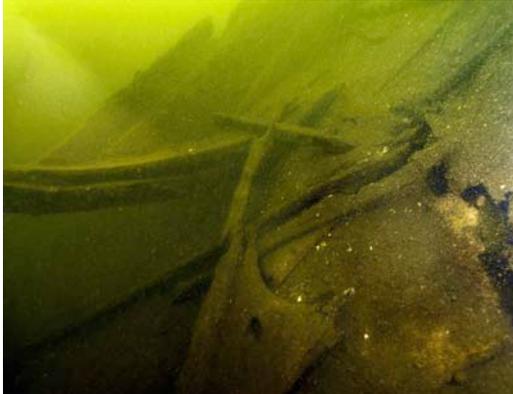
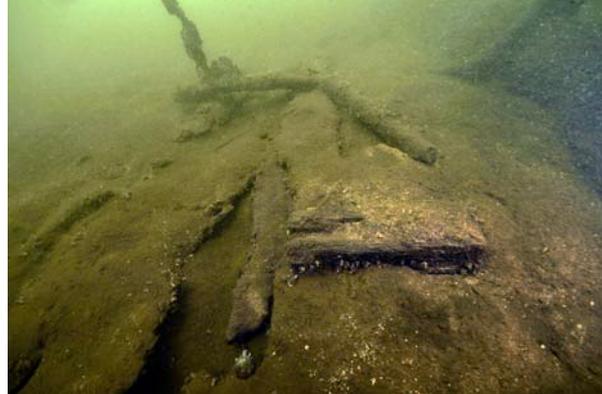
Vom Heck betrachtet ist die Steuerbord-Wand zunächst abgebrochen und liegt neben dem Wrack. Ab Spant 5 steht sie bis zum Bugsteven aufrecht. Die Backbord-Wand ist am Heck vollständig intakt. An Spant 5 bricht sie bis zum Bug vollständig ab. Hier fehlen auch die Spanten. Spant 6 ist aus dem Verbund gerissen. Der Backbord-Spant ist samt Bordwand auf die Seite gekippt.

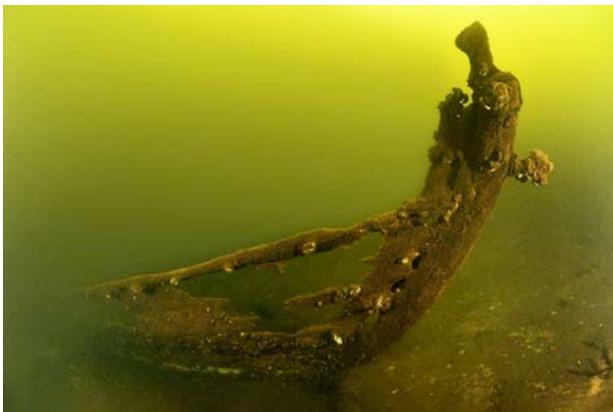
Der Bugsteven überragt den Befund markant. Er erhebt sich 91 cm in einem steilen Schwung über den Grund. Aus dem hölzernen Steven ragen horizontal platzierte Nägel. Sie sind zwar in keinem erkennbaren Abstand zueinander angeordnet. Dennoch ist die Theorie einer Stabilisierung des Rumpfbaus denkbar. Besonders markant ist ein eiserner Knauf am Kopf des Stevens.

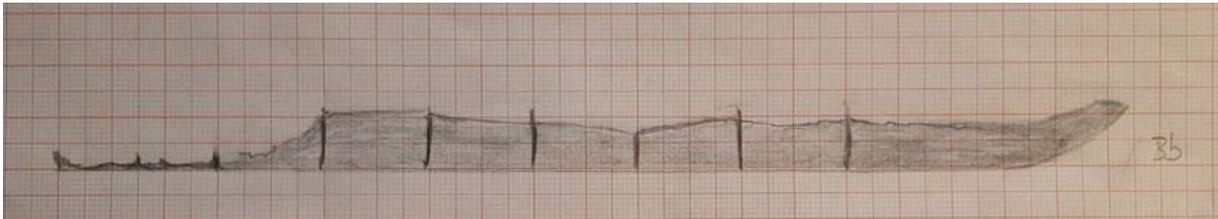
Backbord

Dieses Wrack ist im SDA-Bericht ausführlich dokumentiert – und an der Grundstruktur konnten keine signifikanten Veränderungen festgestellt werden. Wir ergänzen um eine Offset-Vermessung. Dabei beschränken wir uns auf eine Vermessung der Abstände und Höhe der Spanten und Bordwände. Sie dient der Dokumentation des Erhaltungszustands der Steuerbord- und Backbord-Seite.

Zeichnung: Elmar Klemm, Maßstab 1:50, Oktober 2020

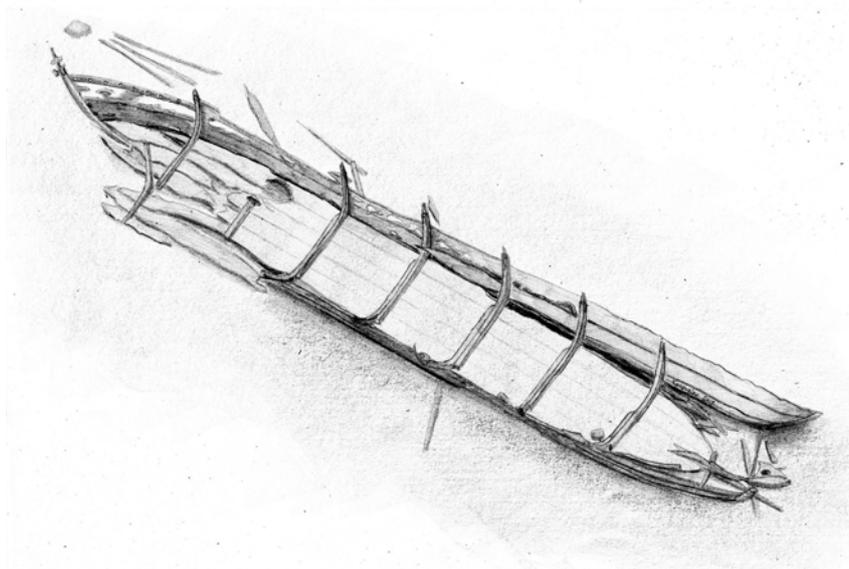
Das Fotomaterial und eigene Eindrücke beim Tauchgang bilden schließlich die Basis für eine fotorealistische Zeichnung.

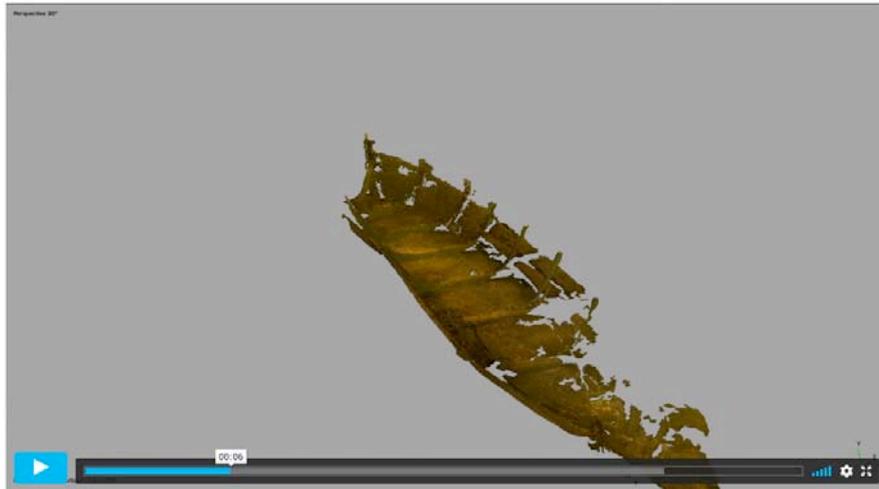
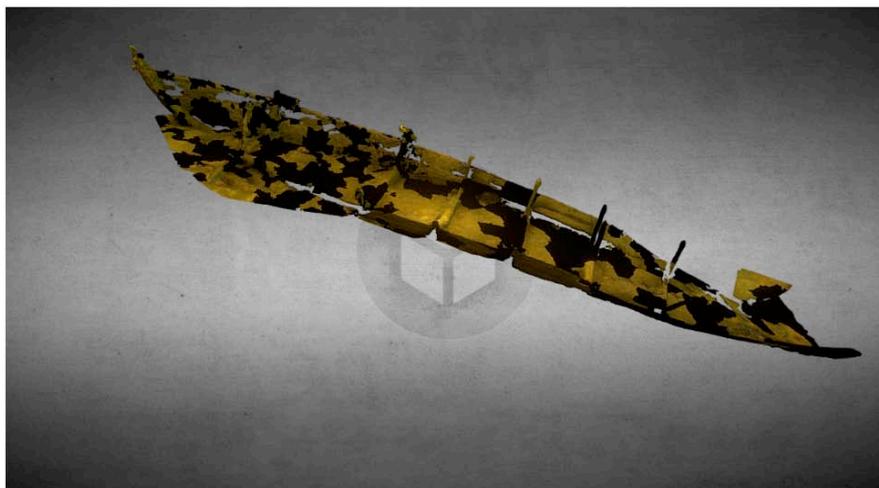
Das Wrack wird aus allen Positionen fotografiert. Aus rund 500 Aufnahmen wird ein 3D-Modell angefertigt und digital animiert. So ist jederzeit eine 360°-Ansicht möglich.

Die animierte 3D-Grafik kann als Video betrachtet werden (bit.ly/3crJBAz) ...

... oder eigenständig gesteuert werden (bit.ly/2RHn1gb)

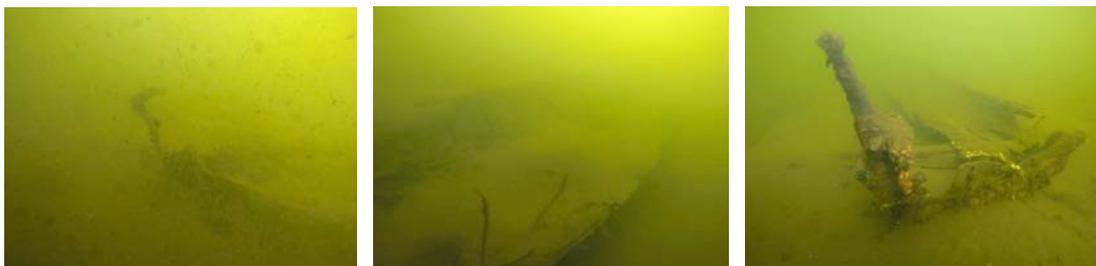
Im April 2020 erweitern wir das Suchgebiet um ein Areal am Ostufer. Nur wenige Meter hinter dem Einstieg am „Strandhaus“ entdecken wir in 4,4 Metern Tiefe ein weiteres Bootswrack. Das Boot misst 5 Meter in der Länge und 1,50 Meter Breite. Es besteht scheinbar aus einem Holz-Eisen-Komposit und scheint schon einige Jahre auf dem Grund zu liegen. Der Erhaltungszustand ist dem von Wrack 1 nicht unähnlich. Daher kann nicht ausgeschlossen werden, dass auch dieses kleinere Wrack zum Befund gehört.

Das „Kleine Wrack“ – im Weiteren Wrack 3 – vor dem Strandhaus liegt in 4,4m Tiefe auf der Position: N 53° 36.903/E 010° 20.903

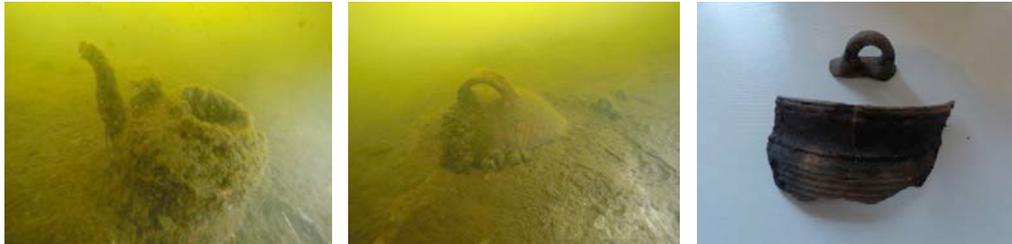
Alltagsgegenstände belegen das Leben im Dorf

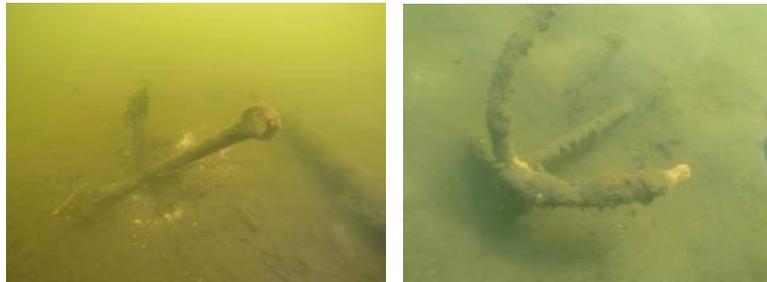
Verlorene Anker verweisen auf die Bootsnutzung des Sees

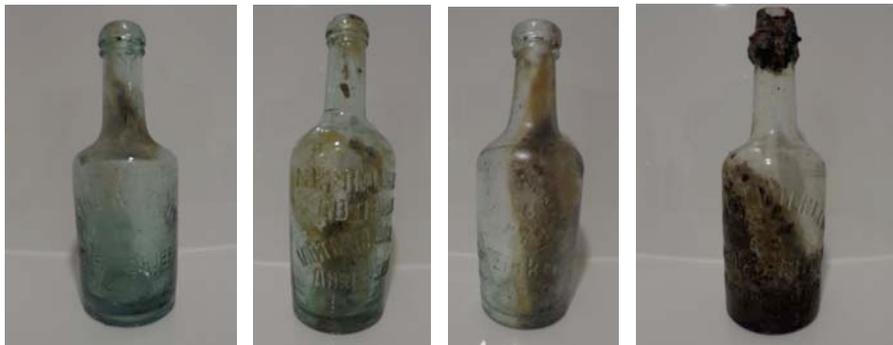
Die Mineralwasser-Flaschen verschiedener regionaler Abfüller stammen aus den 1920er-Jahren

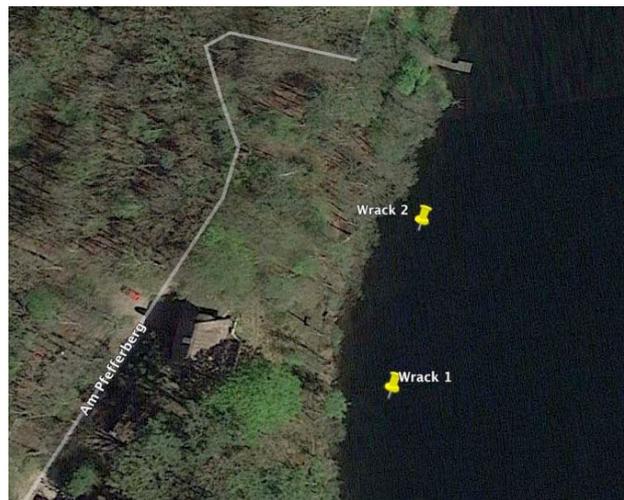
Wrack 2 liegt 42 Meter nördlich des ersten Fundes

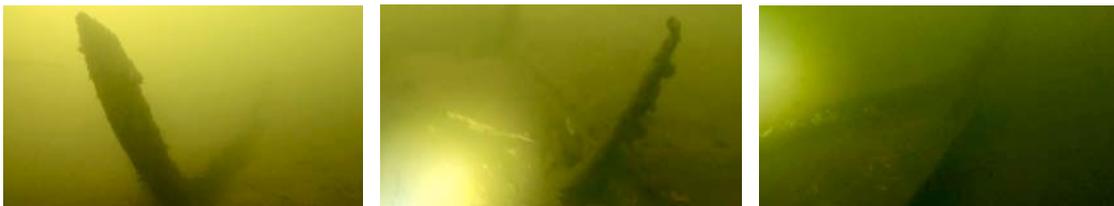
Das Wrack wird beim ersten Tauchgang fotografisch festgehalten

Wrack 2 scheint ebenfalls in seiner Struktur vollständig erhalten. Der Kiel mit Steven an Bug und Heck ist ebenso vorhanden wie Spanten und Reste der Bordwand. Allerdings ist die Bordwand überwiegend bis auf den untersten Plankengang vergangen. Zudem scheint das Wrack in großen Teilen im Sediment versunken zu sein. An einigen Stellen ragen nur noch die Spanten aus dem Grund. Der auch in dieser kalten Jahreszeit – wir tauchen bei 3° C – üppige Algenbewuchs erschwert die Untersuchung zusätzlich. Trotzdem sammeln wir erste Eindrücke und nehmen eine Landreferenz: Das Wrack liegt ebenfalls vor dem Grundstück „Am Pfefferberg 7“.

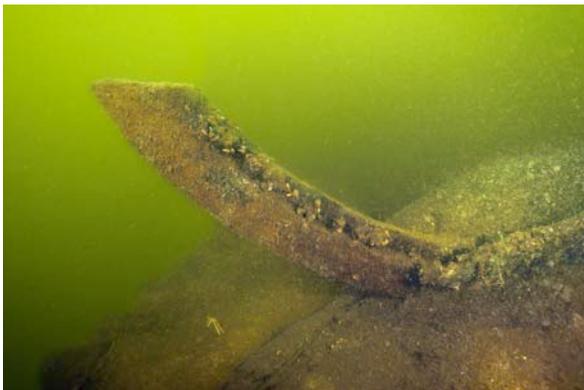
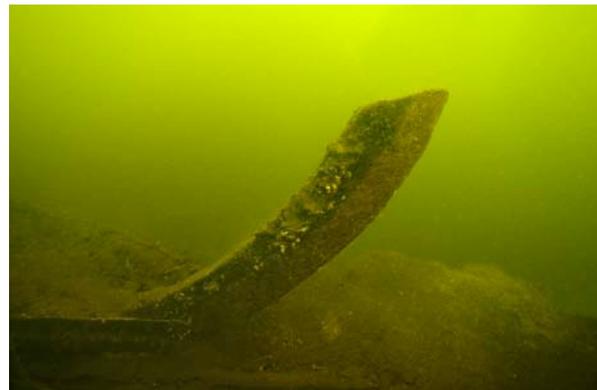
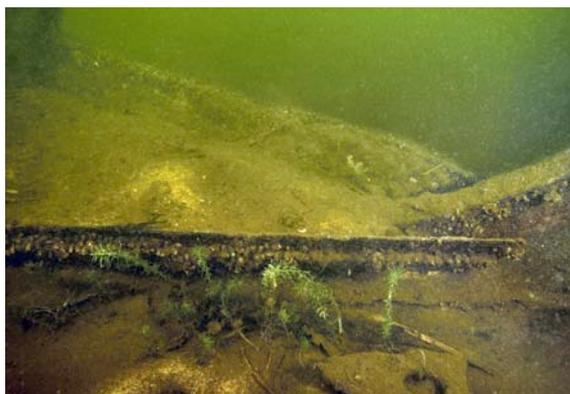
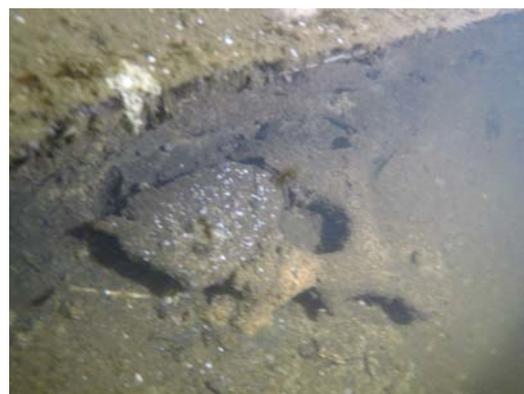
Der Hecksteven bildet den tiefsten Punkt. Er ragt mit einer Grundtiefe von 4,30 Metern 75 cm hoch – und befindet sich im März gerade außerhalb der Algenzone. Auch hier liegt außerhalb der Bordwand Backbord die einstige Heck-Abdeckung mit einer markanten Bohrung, wie wir sie auch schon bei Wrack 1 gefunden haben.

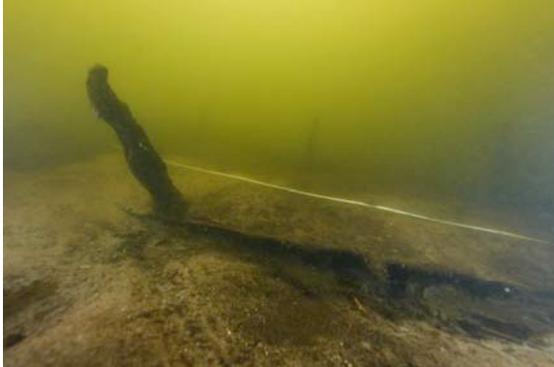
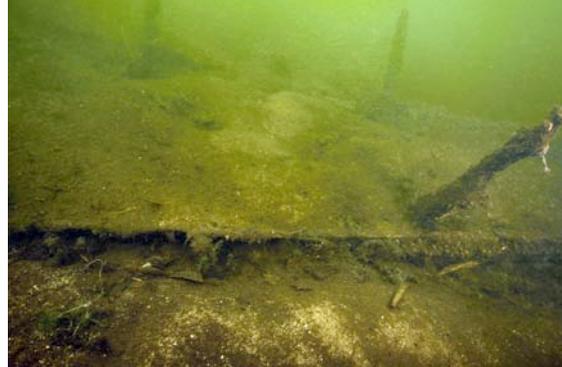
Die Rumpfstruktur scheint vollständig erhalten. Der Schiffboden ist jedoch über weite Teile mit Sediment bedeckt. Die Bordwände sind an den meisten Stellen bis zur Grundhöhe zerfallen.

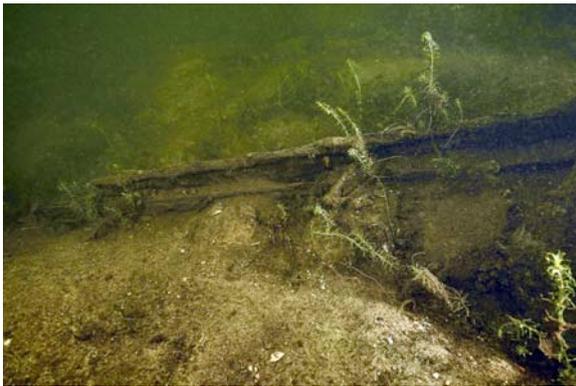
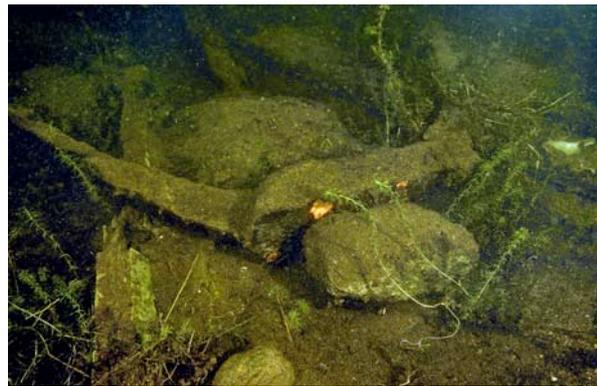
Dennoch ist deutlich erkennbar, dass auch dieses Boot mit Kupfer beschlagen ist. An einigen Stellen ist das gewellte Blech deutlich zu erkennen. Das Boot wird von sieben Spanten gestützt. Sie ragen 35-47 cm über die Struktur. Sie sind ebenfalls Stoß an Stoß angesetzt und mit Eisen verbacken.

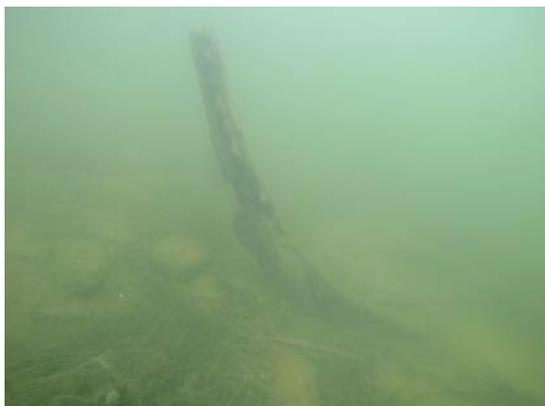
Der Bug bildet auch an diesem Wrack einen markanten Punkt. Er steht auf einer Grundtiefe von nur 1,80 Metern – dürfte also die meiste Zeit des Jahres vollständig in Algen verborgen sein. Er ragt 80 cm über den Grund. Anders als bei Wrack 1 scheint er aus einem vollständigen Eisen-Profil gefertigt zu sein.

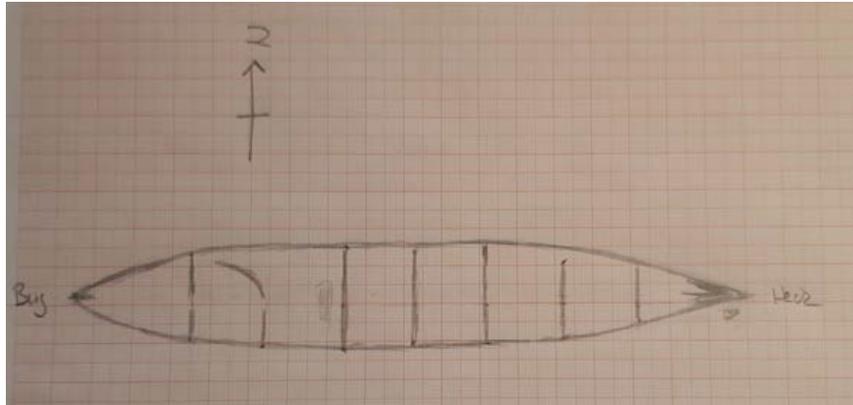
Das Wrack wird einmal nach Orthogonal- bzw. Offset-Methode vermessen. Die resultierende Umzeichnung auf Millimeterpapier ergibt eine Gesamtlänge von 8,75 Metern und eine maximale Breite von 1,35 Metern.

Zeichnung: Elmar Klemm, Maßstab 1:50, März 2021

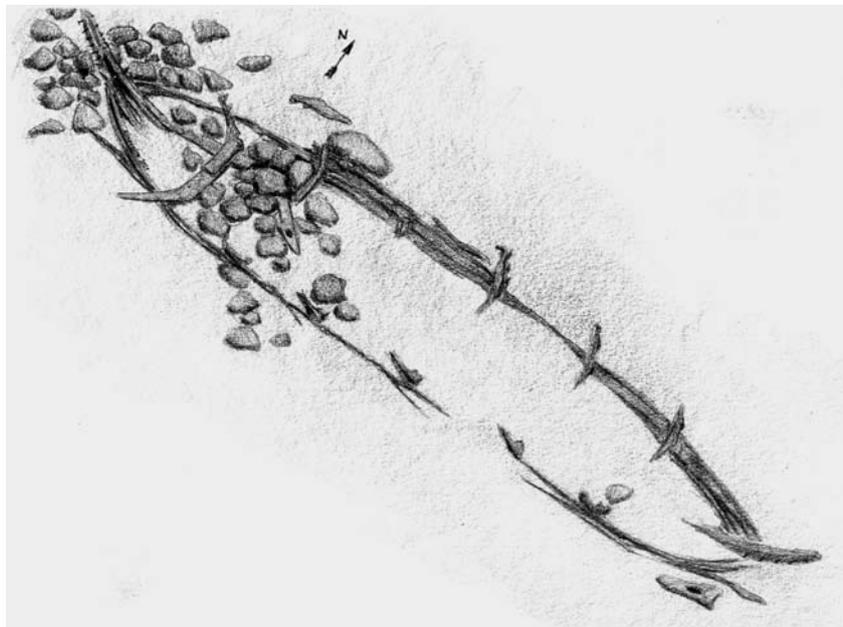
Das Fotomaterial und eigene Eindrücke beim Tauchgang bilden schließlich die Basis für eine fotorealistische Zeichnung.

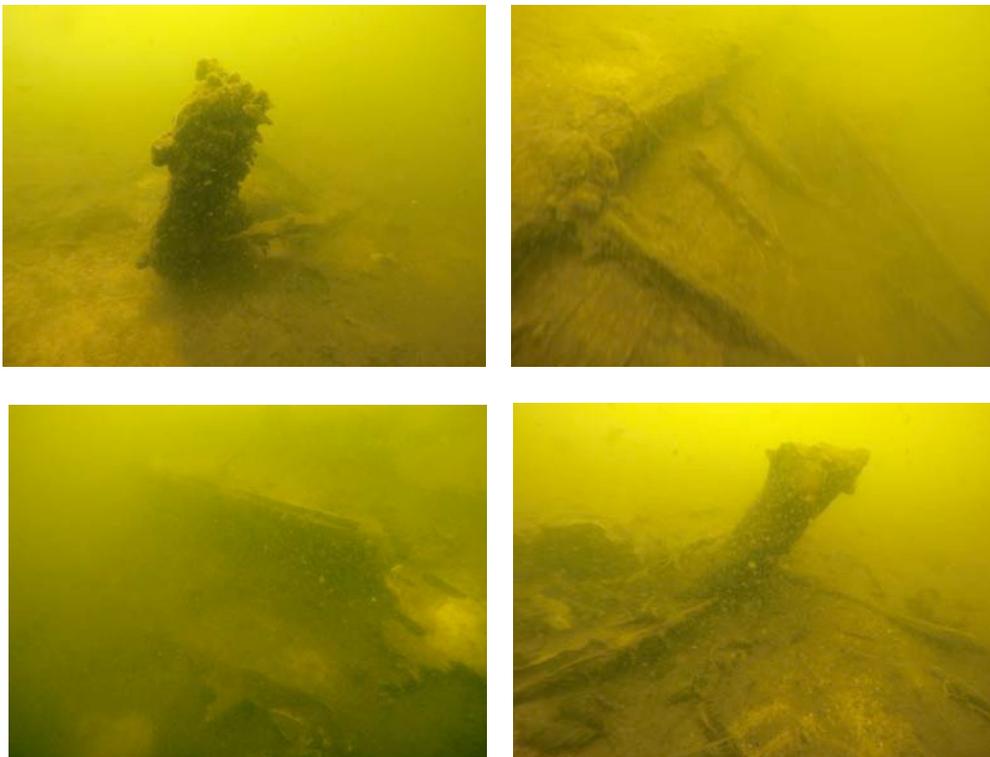
Im April 2021 werden am bislang nicht weiter untersuchten Wrack 3 am Ostufer ergänzende Fotoarbeiten durchgeführt. Bei einer Erweiterung des Tauchgangs Richtung Norden stoßen wir in 6,8 Metern Tiefe auf die Fragmente eines weiteren hölzernen Wracks. Der erste Eindruck lässt auf ein jüngeres Fahrzeug schließen. Dafür spricht ein deutlich sichtbarer Schwertkasten. Das Wrack liegt parallel zum Ufer am Hang und ist in großen Teilen eingesedimentiert. Dennoch sind Bug- und Hecksteven ebenso gut erhalten wie große Teile der Steuerbord-Bordwand. Backbords verliert sich das Wrack im Sediment. Die Maße werden mit 5,30 Metern in der Länge und 85 cm Breite ermittelt. Eine direkte Umfeldsuche hat keine weiteren Erkenntnisse geliefert.
